Desmontaje de las bujías del lado derecho

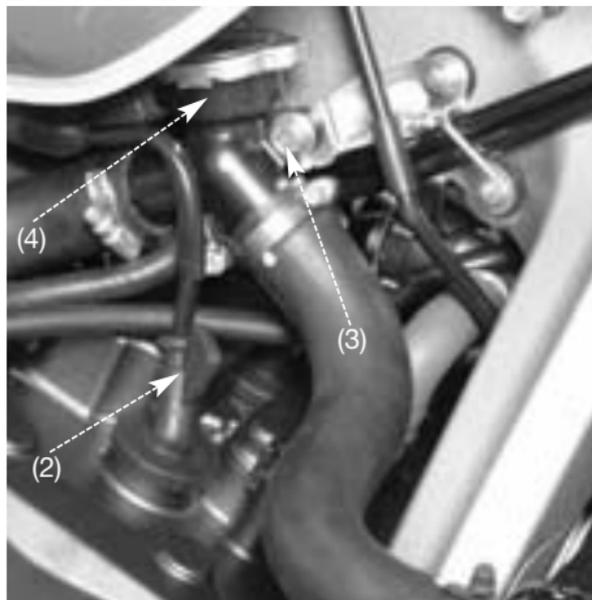
LADO DERECHO

4. Extraer la pipeta (2) externa de la bujía. Quitar el bulón (3) que fija el grupo de la tapa del radiador (4) al chasis y mover ligeramente dicho grupo hacia fuera.

- (2) Pipeta de la bujía
- (3) Bulón
- (4) Grupo tapa del radiador
